## South Cravens Road Bridge Condition

**Photo 1:** Large crack in middle of intermediate bridge support indicating movement  
**Foto 1:** Grieta grande en medio del soporte del puente intermedio que indica movimiento

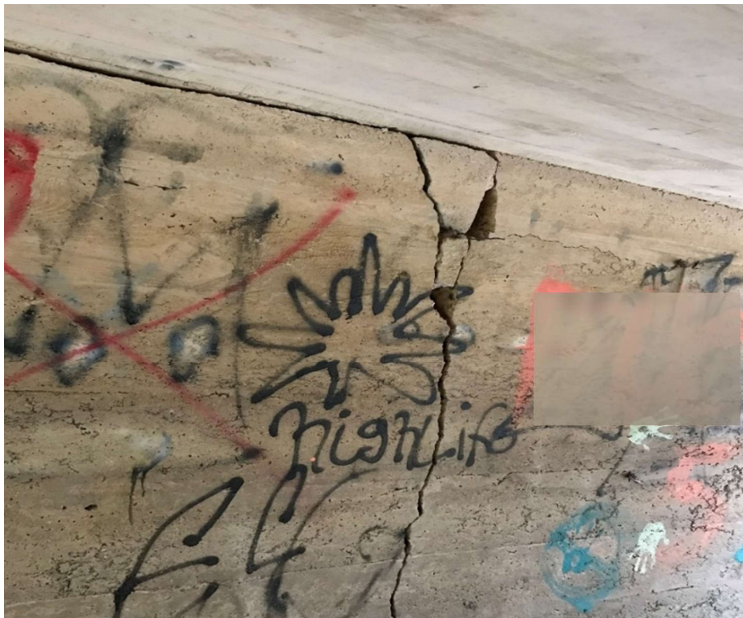
**Photo 2:** Close up of large crack in middle of intermediate bridge support indicating movement or erosion of foundation

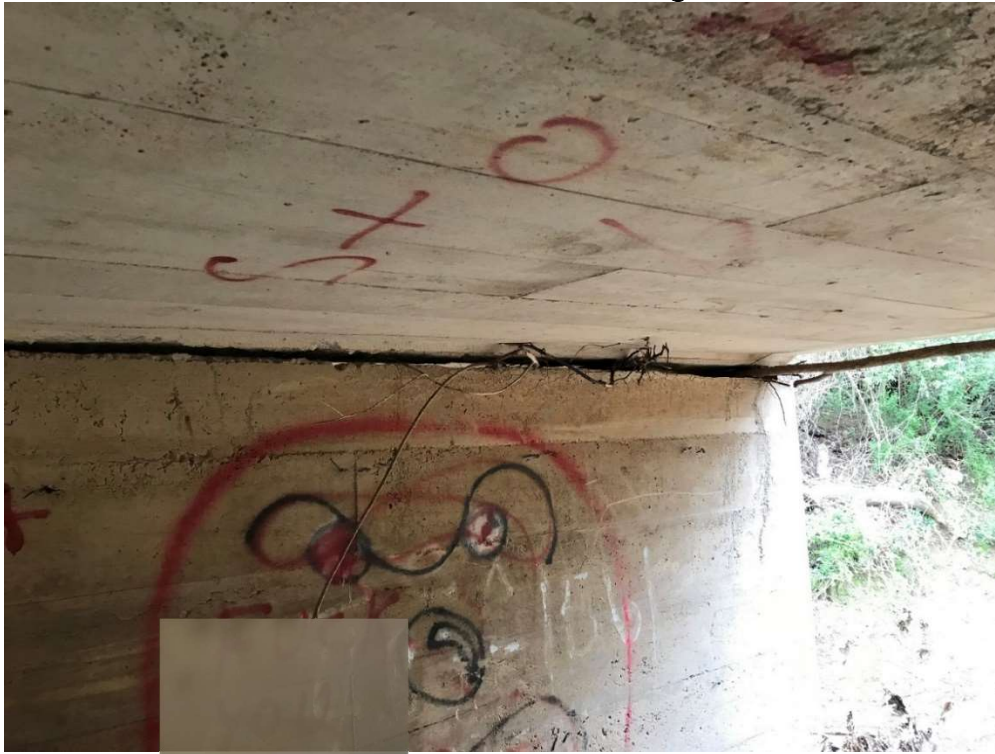
**Photo 3:** Westside of intermediate support has sunk several inches and not supporting the roadway above

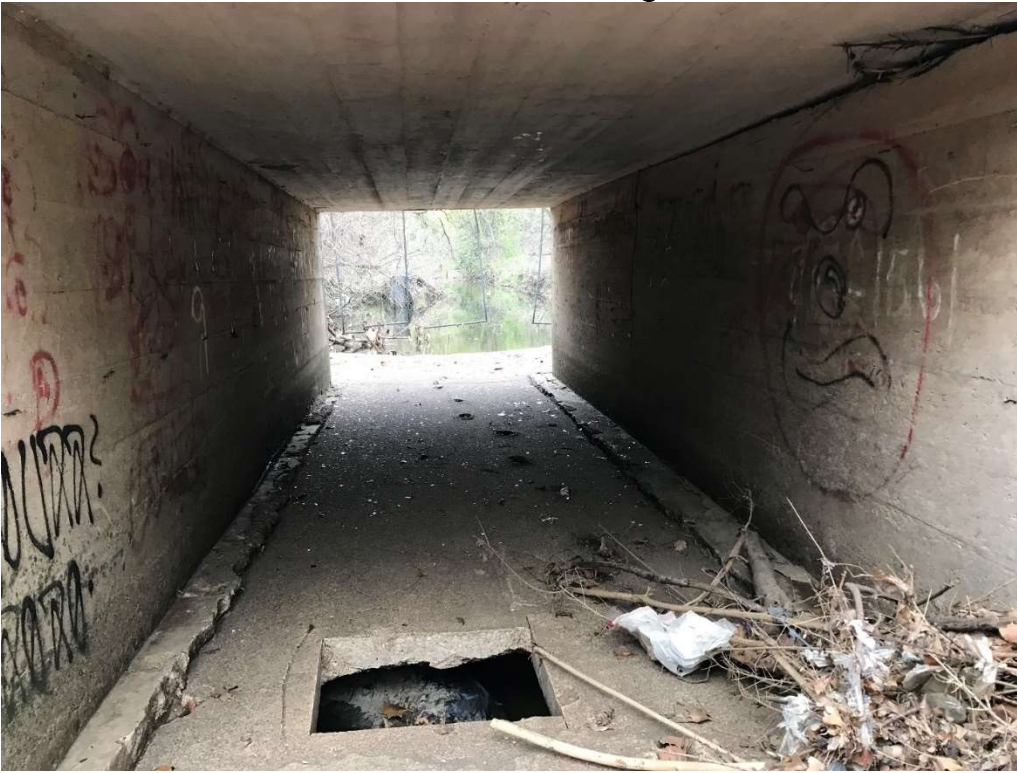
**Photo 5:** Hole in culvert floor allowing water to erode below
